Número: CI 001/2020

Data: 17/07/2020

Assunto: Inspeção visual de possíveis pontos de vazamento de combustível AVGAS ocasionados pela contaminação ou adulteração.

Aplicabilidade: Todas aeronaves que utilize o combustível AVGAS

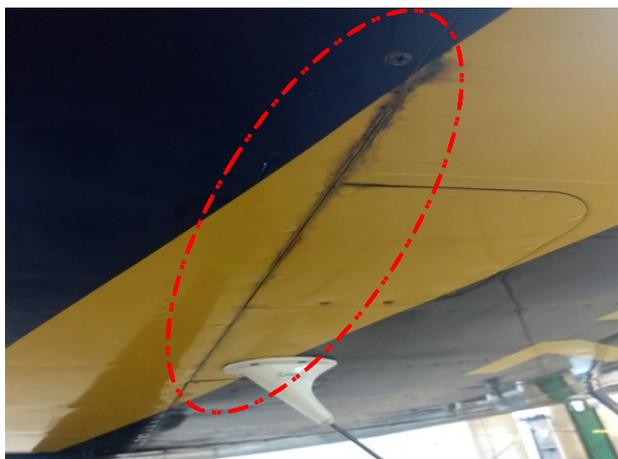
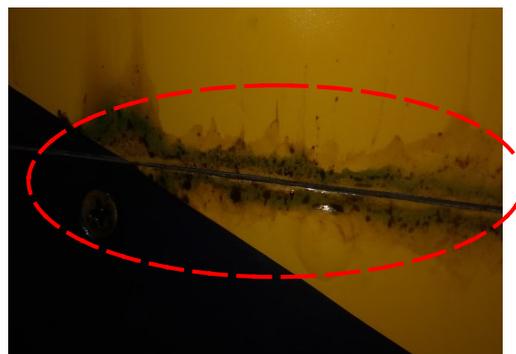
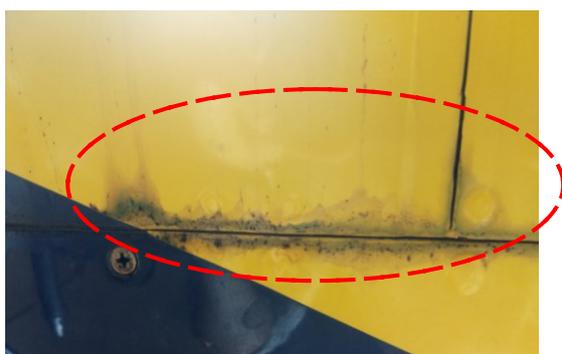
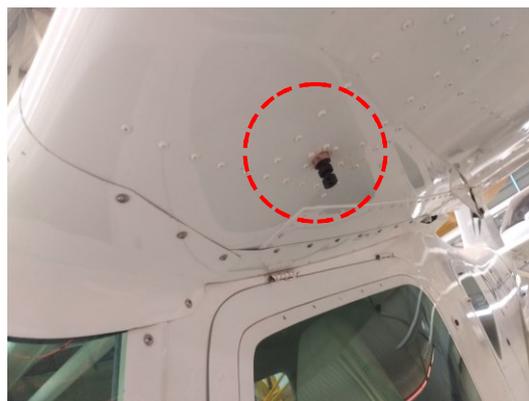
A - Imagem com evidencia de vazamento de combustível

A – Chapa de revestimento do tanque de combustível das asas – junção inferior (dir/esq)

- Checar a junção entre a chapa de revestimento se não há mancha de combustível (ver imagem abaixo)

C – Chapa de revestimento e cinta de asa – parte inferior

- Checar a junção entre a chapa de revestimento próxima da raiz da asa se não a mancha de combustível (imagem abaixo).

D – Dreno de combustível (dir/esq)

- Checar se não há vazamento no dreno de combustível (mancha de combustível de coloração azul (ver imagem abaixo).

NOTA: Quando encontrar/evidenciar qualquer vazamento de combustível nos pontos acima, seguir o procedimento recomendado pelo órgão regulador ANAC (BEA Nº 2020-08R1 - Boletim Especial de Aeronavegabilidade).

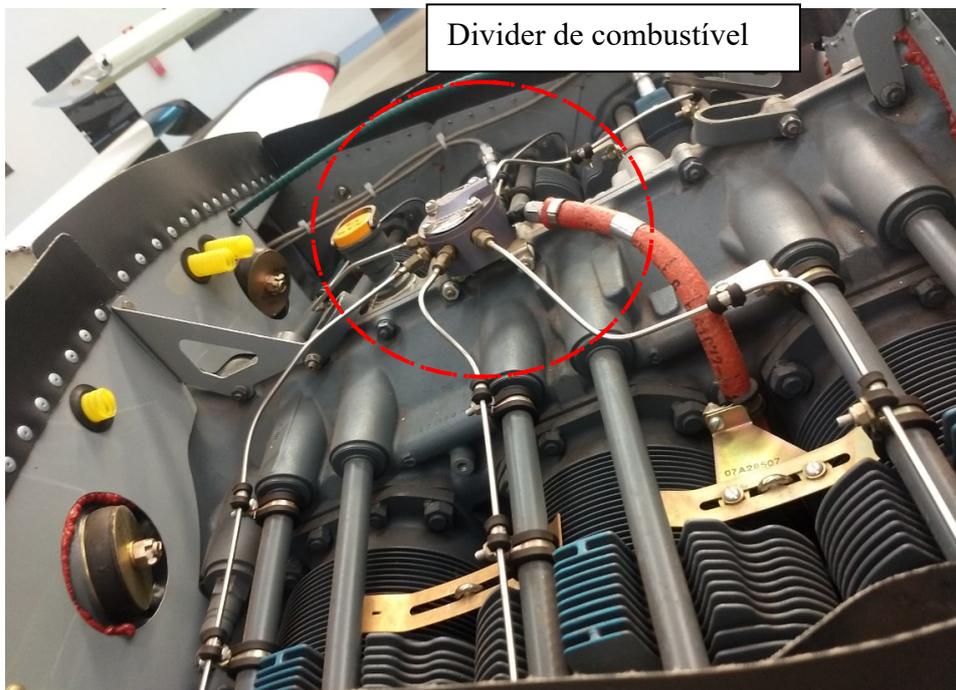
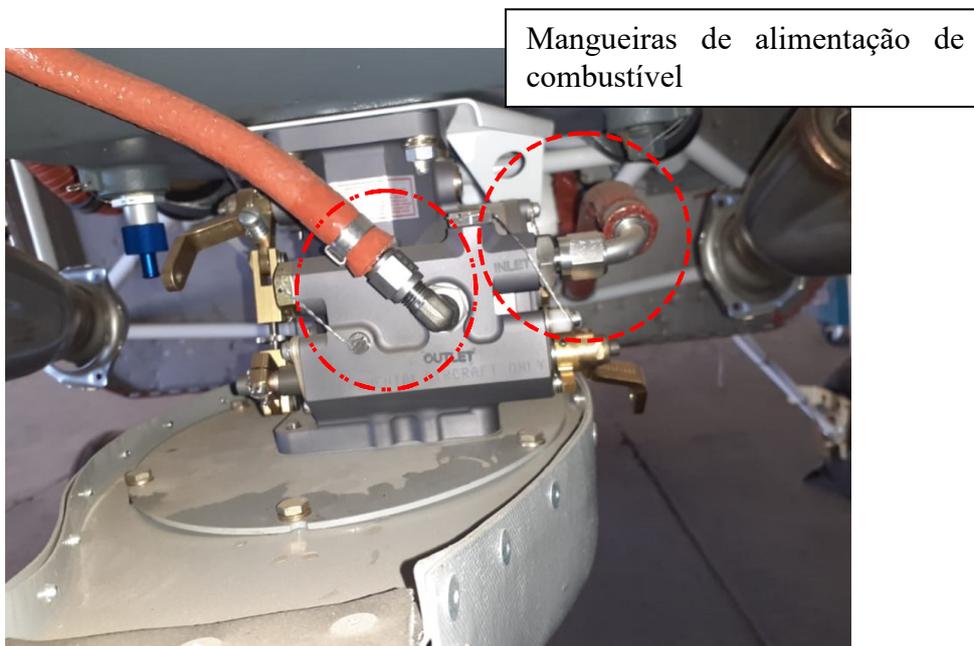
MOTOR LYCOMING

B – Compartimento do motor

- Checar a parte inferior do capo ou perna do trem de nariz se não há macha de combustível de coloração azul (ver imagem abaixo).
- Remover o capo superior e inferior e checar os pontos (ver imagem B)

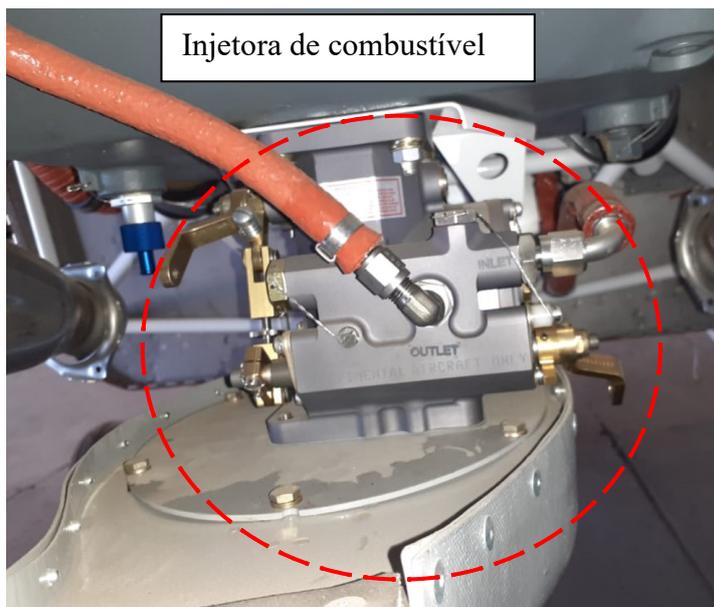
Injetora de combustível

B - Imagem dos pontos de check de vazamento de combustível nos motores Lycoming e Rotax.
