Número: CI 001/2020

Data: 17/07/2020

Assunto: Inspeção visual de possíveis pontos de vazamento de combustível AVGAS ocasionados pela contaminação ou adulteração.

Aplicabilidade: Todas aeronaves que utilize o combustível AVGAS

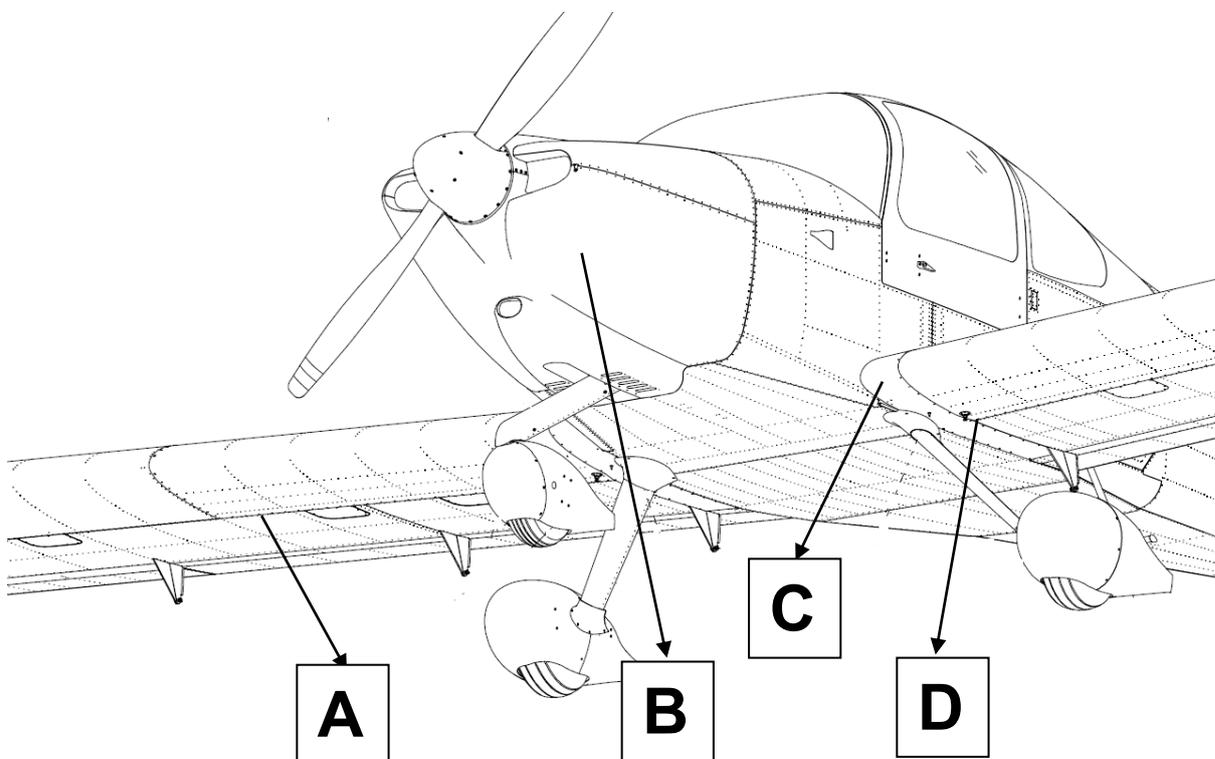
Imagem do sistema de combustível:

PONTOS DE CHECK VISUAL:

A – Chapa de revestimento do tanque de combustível das asas – junção inferior (dir/esq)

B – Compartimento do motor

C – Chapa de revestimento e cinta de asa – parte inferior

D – Dreno de combustível (dir/esq)

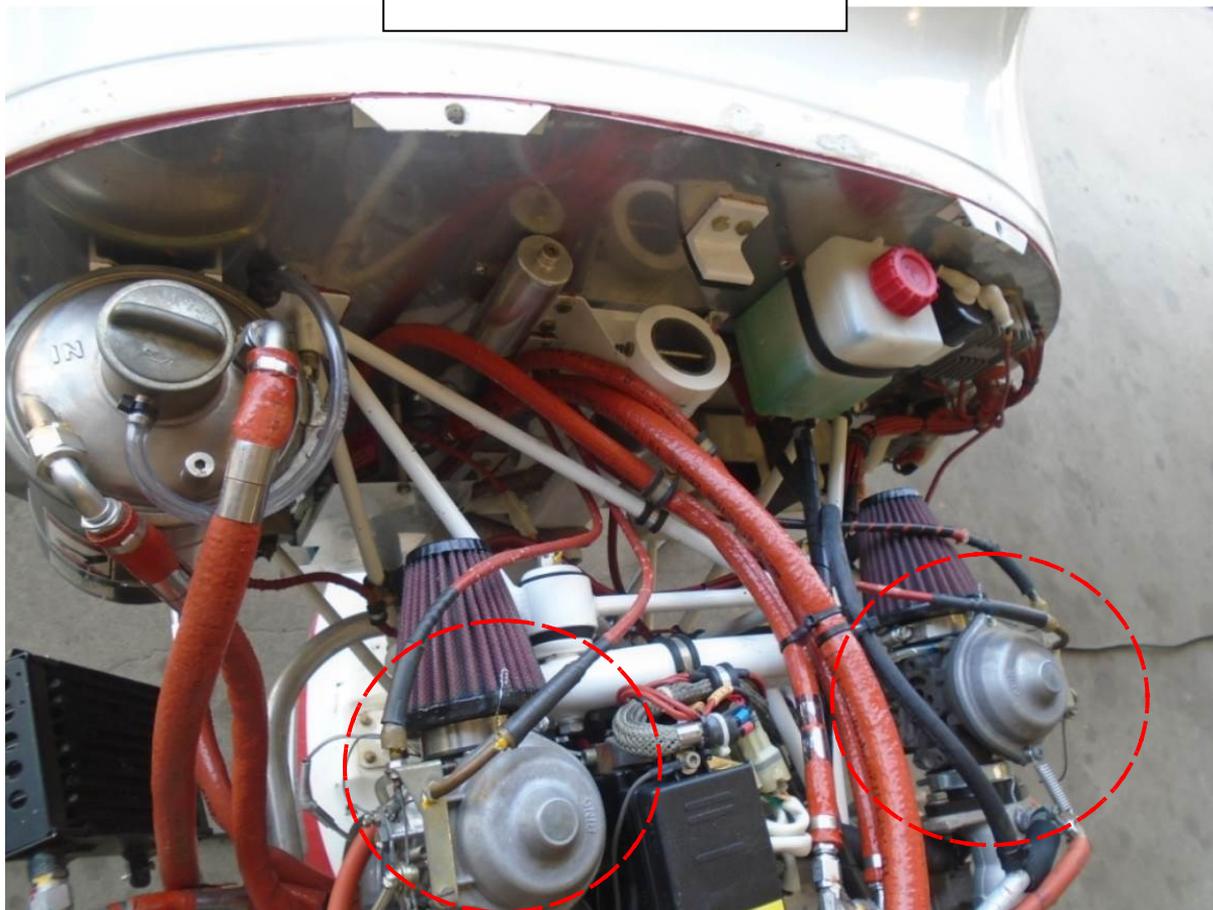
- Checar se não há vazamento no dreno de combustível (mancha de combustível de coloração azul (ver imagem abaixo).

NOTA: Quando encontrar/evidenciar qualquer vazamento de combustível nos pontos acima, seguir o procedimento recomendado pelo órgão regulador ANAC (BEA Nº 2020-08R1 - Boletim Especial de Aeronavegabilidade).
